## **Plan Estratégico de Movilidad sostenible y segura – PEMOV**

**Guasca - Cundinamarca**

Guasca, Cundinamarca  
2026

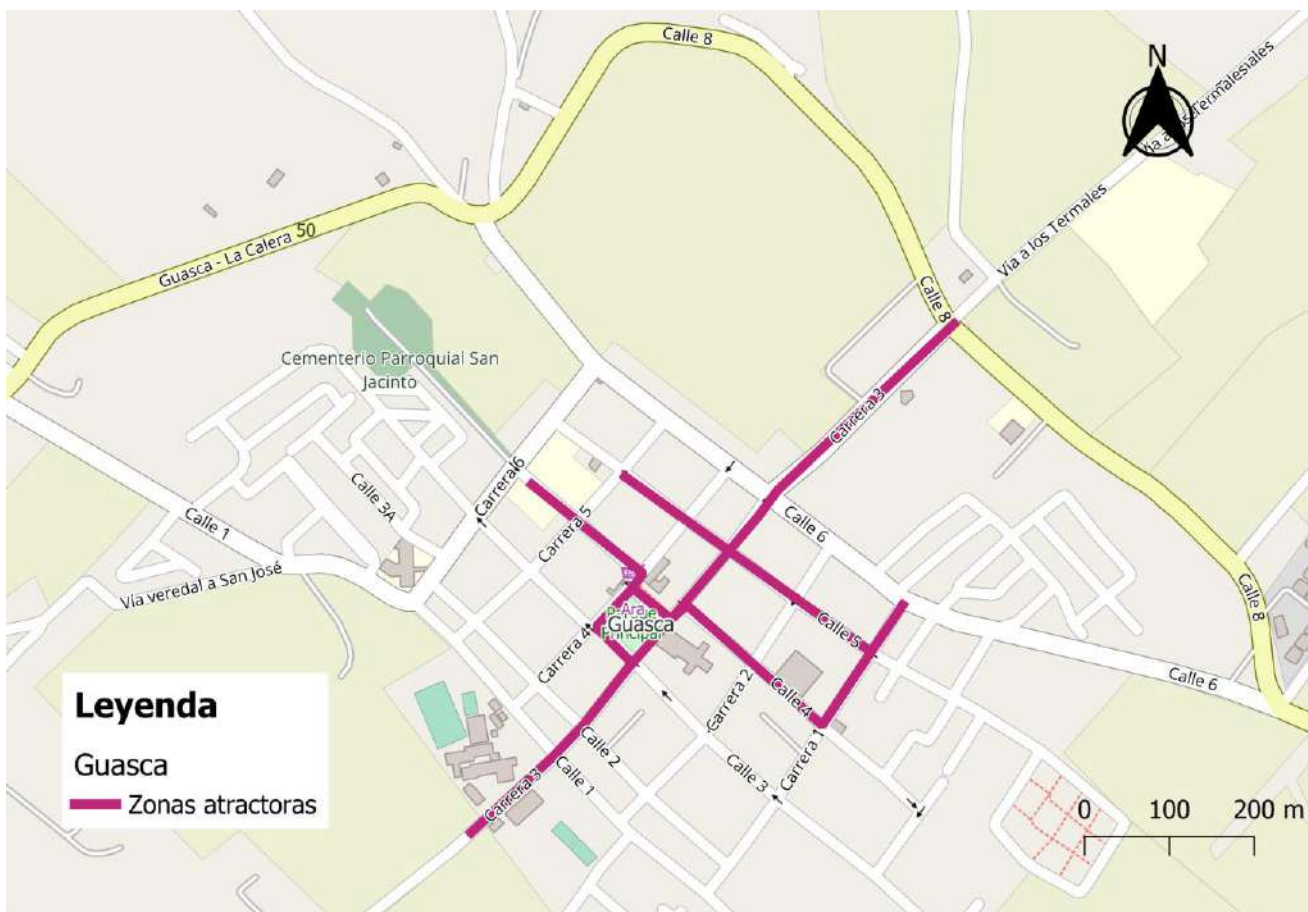
**Figura 12.** Mapa de zonas atractoras identificadas

Particularmente en la zona urbana se identifican corredores generadores de actividad como la Carrera 3 con una zona comercial y de intercambio económico dentro del municipio, además de ser una vía que atraviesa Guasca de suroccidente a nororiente pasando por el parque principal y la zona administrativa, a su vez conduciendo, a diferentes veredas y a la zona turística de Aguas Calientes la cual presenta alta afluencia de personas locales y de otros municipios aledaños.

Por otro lado, las vías que rodean el parque principal, la Calles 4 y 5 junto con la Carrera 1 se identifican como otro corredor en el que la dinámica comercial es predominante y se configuran como un atractor de actividad en Guasca en donde confluyen las diferentes formas de movilidad como la peatonal y la motorizada.

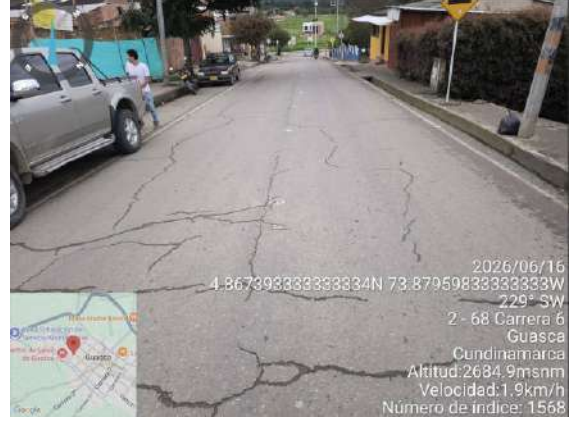
| <p><b>Calle 1 con Carrera 6:</b> Se realizó la observación entre las 11:10 a.m. y las 11:35 a.m. y se identifica ascenso y descenso de pasajeros de transporte intermunicipal a los costados de la vía y parqueo de vehículos de carga afectando el tráfico de subida causando detenciones en ciertos periodos de tiempo.</p> | |

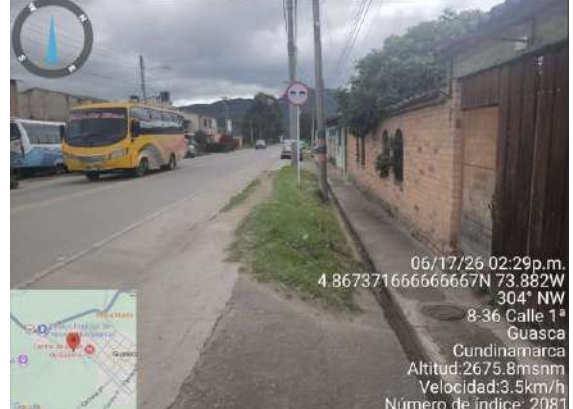
| <p><b>Calle 1a con Carrera 7a:</b> El análisis se realizó en la franja de 9:15 a.m. a 11:05 p.m. en donde se identificó la permanencia en vía de buses de transporte intermunicipal lo cual generaba conflicto con los flujos peatonales de la zona y el flujo vehicular en el momento del ascenso y descenso de pasajeros de este tipo de transporte.</p> | |

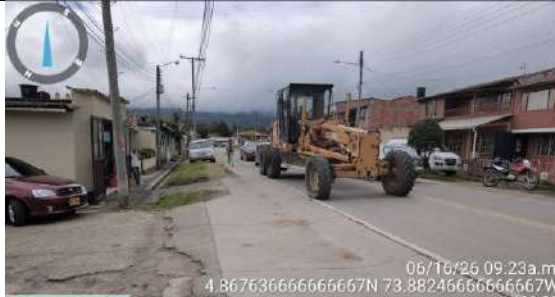
| <p><b>Calle 3 hasta Calle 1a:</b> Se realizó la observación entre las 9:28 a.m. y las 10:40 a.m. en donde se identificó parqueo en vía de camiones para cargue y descargue de mercancía, así mismo el ascenso y descenso de pasajeros de transporte intermunicipal en zonas no demarcadas lo que genera afectación al flujo vehicular en la zona.</p> | <p>06/16/26 09:23a.m.<br/>4.867636666666667N 73.88246666666667W<br/>148° SE<br/>8-98 Calle 1<br/>Guasca<br/>Cundinamarca<br/>Altitud:2659.3msnm<br/>Velocidad:0.0km/h<br/>Número de índice: 1693</p> |

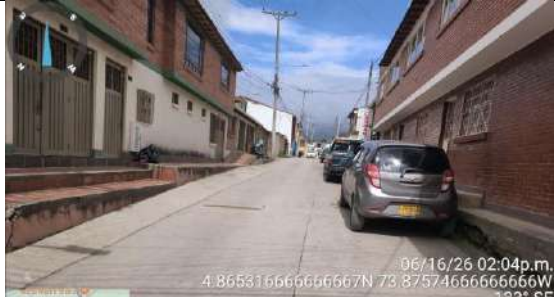
| <p><b>Carrera 1 con Calle 4:</b> Durante la franja de observación de 14:15 p.m. a 14:30 p.m. se identifica el estacionamiento de automóviles particulares lo que afecta el tránsito pues la vía no cuenta con el suficiente ancho de calzada, por lo que los vehículos deben ceder el paso entre sí en los dos sentidos de circulación.</p> | <p>06/16/26 02:04p.m.<br/>4.865316666666667N 73.87574666666666W<br/>133° SE<br/>3-86 Carrera 1<br/>Guasca<br/>Cundinamarca<br/>Altitud:2711.3msnm<br/>Velocidad:3.0km/h<br/>Número de índice: 1806</p> |

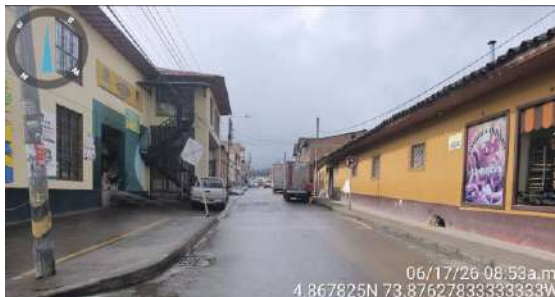
| <p><b>Carrera 3 con Calle 6:</b> Se realizó la observación en dos franjas, de 8:59 a.m. a 9:19 a.m. y de 15:27 p.m. a 16:06 p.m. Durante estos dos períodos se identificó el estacionamiento de vehículos particulares, automóviles y motos. El estacionamiento de motos en vía de las motos afecta en menor proporción el flujo vehicular, sin embargo, la permanencia de automóviles ralentiza el tránsito pues los vehículos deben ceder el paso entre si porque no hay el suficiente ancho de calzada para el estacionamiento en vía y dos sentidos de circulación.</p> | <p>06/17/26 08:58a.m.<br/>4.867825N 73.87627833333333W<br/>141° SE<br/># 3-2 Calle 6<br/>Guasca<br/>Cundinamarca<br/>Altitud:2694.4msnm<br/>Velocidad:1.9km/h<br/>Número de índice: 2014</p> |

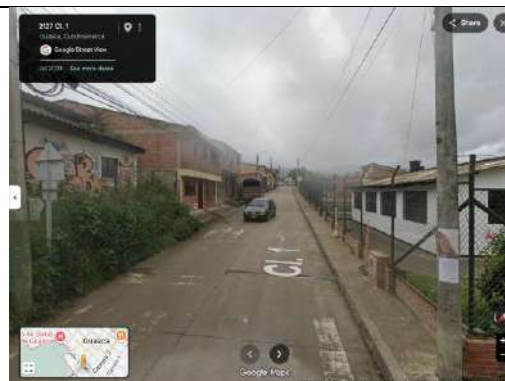
**Calle 1 entre Carreras 1 y 3\*:** La comunidad manifiesta parqueo indebido en vía, sobre todo en horas de entrada y salida al colegio Domingo Savio.

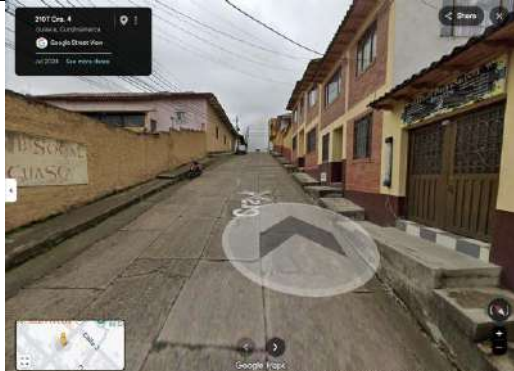
| <p><b>Carrera 4 entre Calles 2 y 3*:</b> Se manifiesta la existencia de parqueo en vía, generando conflicto en el flujo vehicular pues la carrera es angosta.</p> | |

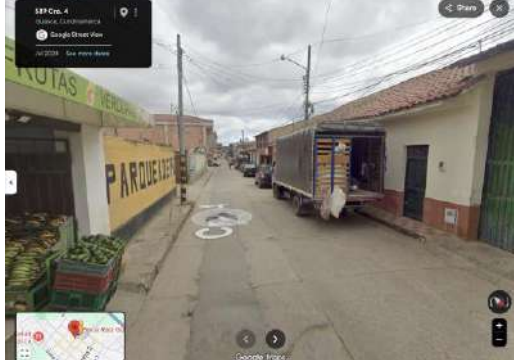
| <p><b>Carrera 4 entre Calles 5 y 6*:</b> Se manifiesta la existencia de parqueo en vía de vehículos particulares y de carga para el abastecimiento del comercio allí presente.</p> | |

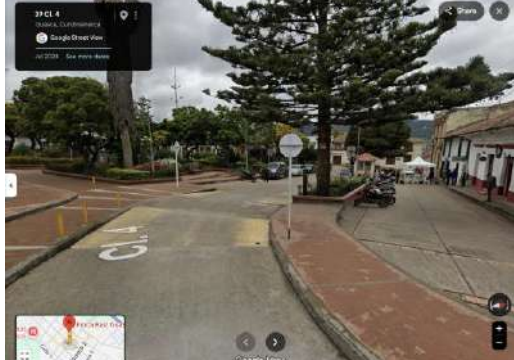
| <p><b>Carrera 3 con Calle 4*:</b> Parqueo de vehículos particulares sobre todo motos, generando conflicto en el flujo vehicular en la carrera principal.</p> | |

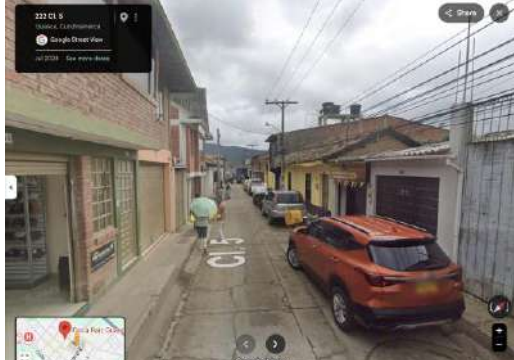
| <p><b>Calle 5 entre Carreras 2 y 3*:</b> Parqueo en vía de vehículos particulares que ralentiza el flujo vehicular.</p> | |

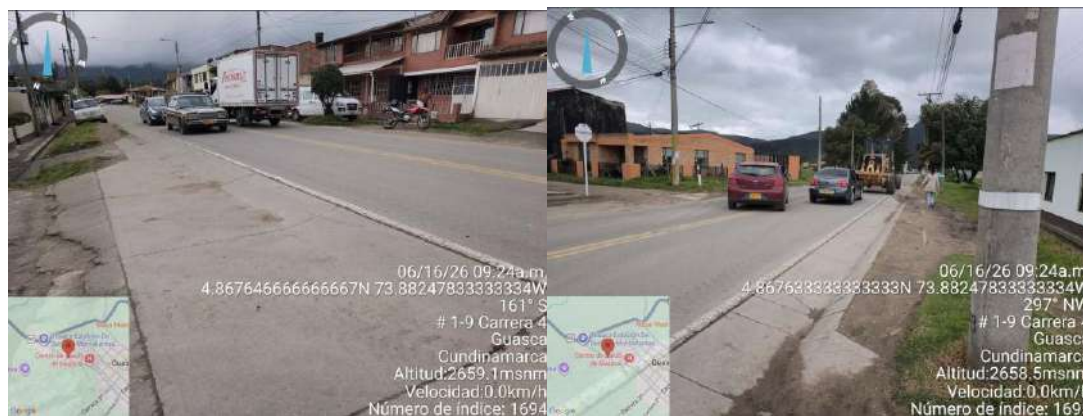
Figura 25. Tránsito vehicular en la Calle 3 hasta la Calle 1a

- **Calle 3 hasta Calle 1a:** Entre la carrera 7 -calle 3 - saliendo de la calle 1a hacia El Salitre se identificó congestión en el rango horario de 9 AM a 11 AM, lo cual la longitud máxima de carros fue de aproximadamente 10 a 15 metros lo cual equivale a 4 vehículos particulares, los vehículos adelantaron en doble línea por tanto la cola de vehículos se dispersó de forma rápida.

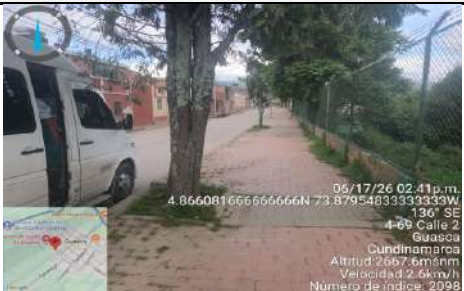
| Nombre sector/tramo | Ubicación | Tipo de superficie | Estado (regular, malo o bueno) | Observaciones | Fotografía |
|---|---|---|---|---|---|
| Calle 1 a | Hacia guasca | Pavimento Flexible | Bueno | Vía en buen estado - POB | <p>05/17/26 02:41p.m.<br/>4.866081666666666N 73.8795483333333W<br/>136° SE<br/>4-69 Calle 2<br/>Guasca<br/>Cundinamarca<br/>Altitud:2667.6msnm<br/>Velocidad:2.6km/h<br/>Número de índice: 2098</p> |

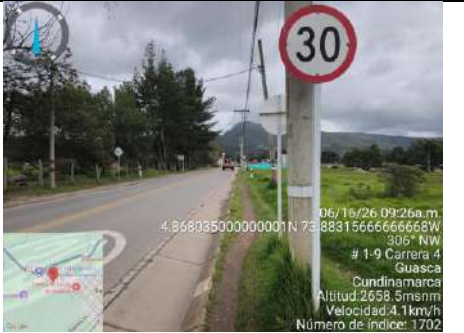
| Nombre sector/tramo | Ubicación | Tipo de superficie | Estado (regular, malo o bueno) | Observaciones | Fotografía |
|---|---|---|---|---|---|
| Calle 1 a | Hacia salitre | Pavimento Flexible | Bueno | Vía en buen estado - POB | <p>06/15/26 09:26a.m.<br/>4.868035000000000N 73.88315666666666W<br/>306° NW<br/># 1-9 Carrera 4<br/>Guasca<br/>Cundinamarca<br/>Altitud:2658.5msnm<br/>Velocidad:4.1km/h<br/>Número de índice: 1702</p> |

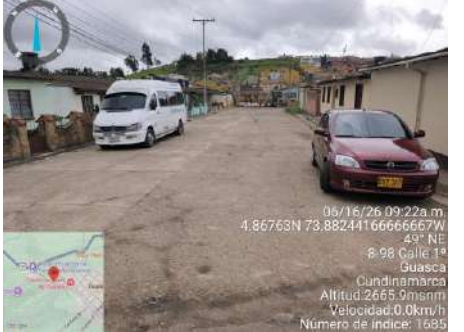
| Nombre sector/tramo | Ubicación | Tipo de superficie | Estado (regular, malo o bueno) | Observaciones | Fotografía |
|---|---|---|---|---|---|
| Calle 3 | Entrando por Calle 1a | Pavimento Rígido | Regular | Presenta patología el pavimento rígido como fisura transversal y longitudinales | <p>05/16/26 09:22a.m.<br/>4.86763N 73.88241166666667W<br/>49° NE<br/>8-98 Calle 1ª<br/>Guasca<br/>Cundinamarca<br/>Altitud:2665.9msnm<br/>Velocidad:0.0km/h<br/>Número de índice: 1685</p> |

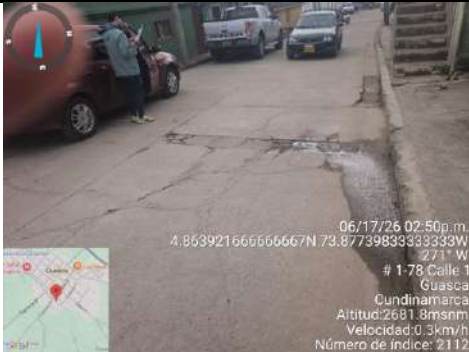
| Nombre sector/tramo | Ubicación | Tipo de superficie | Estado (regular, malo o bueno) | Observaciones | Fotografía |
|---|---|---|---|---|---|
| Carrera 2 | intersección en T con calle 1 | Pavimento Rígido | Regular | Se presentan fisuras transversales y longitudinales | <p>06/17/26 02:50p.m.<br/>4.863921666666667N 73.8773983333333W<br/># 1-78 Calle 1<br/>Guasca<br/>Cundinamarca<br/>Altitud: 2681.3msnm<br/>Velocidad: 0.3km/h<br/>Número de índice: 2112</p> |

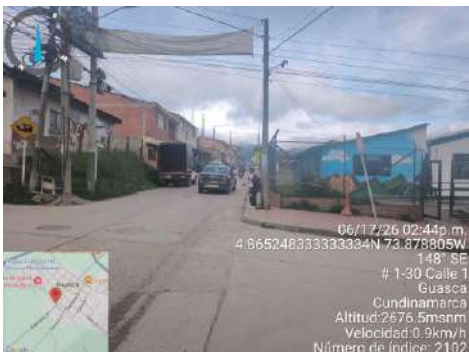
| Nombre sector/tramo | Ubicación | Tipo de superficie | Estado (regular, malo o bueno) | Observaciones | Fotografía |
|---|---|---|---|---|---|
| Calle 1 con Carrera 3a | Intersección en Cruz con colegio | Pavimento Rígido y Afirmado | Regular / malo | Se presenta aproximadamente 15 metros de pavimento rígido en la entrada y salida de los estudiantes, después comienza vía en afirmado en mal estado | <p>06/17/26 02:44p.m.<br/>4.865248333333334N 73.878805W<br/># 1-30 Calle 1<br/>Guasca<br/>Cundinamarca<br/>Altitud: 2676.5msnm<br/>Velocidad: 0.9km/h<br/>Número de índice: 2102</p> |

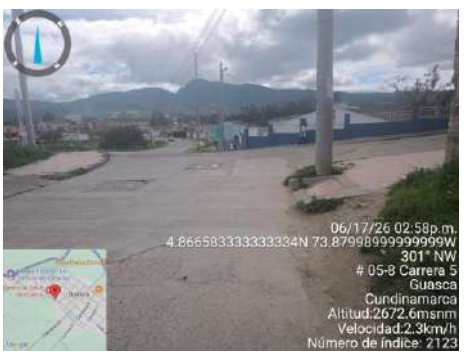
| Nombre sector/tramo | Ubicación | Tipo de superficie | Estado (regular, malo o bueno) | Observaciones | Fotografía |
|---|---|---|---|---|---|
| Inicio Carrera 6 con Calle 1a | Unidad Médica | Pavimento Flexible | Regular | La vía presenta patología entre las cuales están: piel de cocodrilo, fisuras transversales y longitudinales, además, se presenta bache por retiro de reductores portátiles. | <p>06/17/26 02:58p.m.<br/>4.866583333333334N 73.8798899999999W<br/># 301 NW<br/>Guasca<br/>Cundinamarca<br/>Altitud: 2672.6msnm<br/>Velocidad: 2.3km/h<br/>Número de índice: 2123</p> |

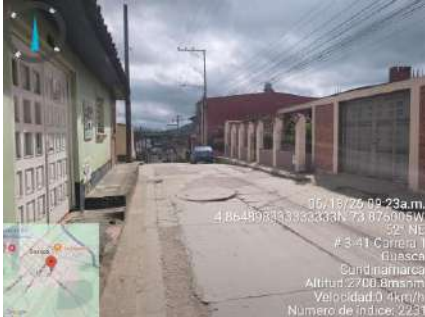
| Nombre sector/tramo | Ubicación | Tipo de superficie | Estado (regular, malo o bueno) | Observaciones | Fotografía |
|---|---|---|---|---|---|
| Carrera 1 | | Pavimento rígido | Regular | La vía presenta patología de piel de cocodrilo, fisuras transversales y longitudinales, además, de baches de menor envergadura | <p>06/16/26 09:23a.m.<br/>4.86480533333333N 73.876005W<br/>28° NE<br/># 3-41 Carrera 1<br/>Guasca<br/>Cundinamarca<br/>Altitud: 2700.8msnm<br/>Velocidad: 0.4km/h<br/>Número de índice: 2231</p> |

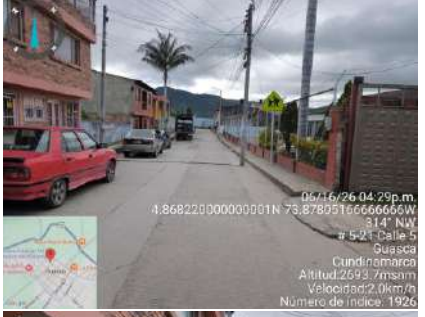
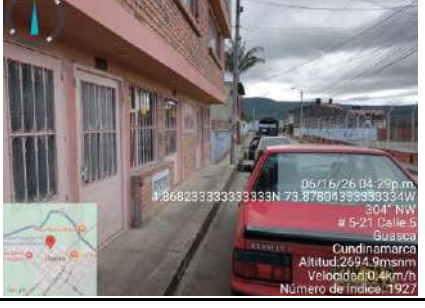
| Nombre sector/tramo | Ubicación | Tipo de superficie | Estado (regular, malo o bueno) | Observaciones | Fotografía |
|---|---|---|---|---|---|
| Calle 4 | | Pavimento rígido | Regular | La vía presenta patología de piel de cocodrilo, fisuras transversales y longitudinales, además, de baches de menor envergadura | <p>06/16/26 04:29p.m.<br/>4.86822000000000N 73.8780516666666W<br/>314° NW<br/># 5-21 Calle 5<br/>Guasca<br/>Cundinamarca<br/>Altitud: 2693.7msnm<br/>Velocidad: 2.0km/h<br/>Número de índice: 1926</p> <p>06/16/26 04:29p.m.<br/>4.86823333333333N 73.8780433333333W<br/>304° NW<br/># 5-21 Calle 5<br/>Guasca<br/>Cundinamarca<br/>Altitud: 2694.9msnm<br/>Velocidad: 0.4km/h<br/>Número de índice: 1927</p> |

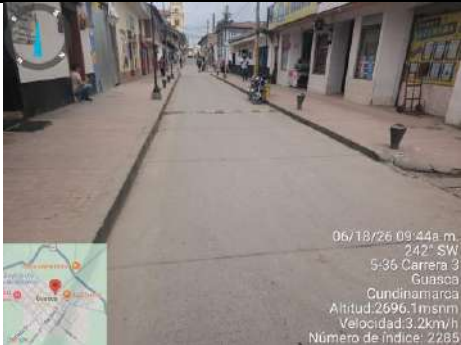
| Nombre sector/tramo | Ubicación | Tipo de superficie | Estado (regular, malo o bueno) | Observaciones | Fotografía |
|---|---|---|---|---|---|
| Carrera 3 entre Calle 5 y Calle 6 | | Pavimento rígido | Regular | El pavimento presenta fisuras longitudinales y transversales | <p>06/18/26 09:44a.m.<br/>242° SW<br/>5:36 Carrera 3<br/>Guasca<br/>Cundinamarca<br/>Altitud: 2696.1msnm<br/>Velocidad: 3.2km/h<br/>Número de índice: 2285</p> |

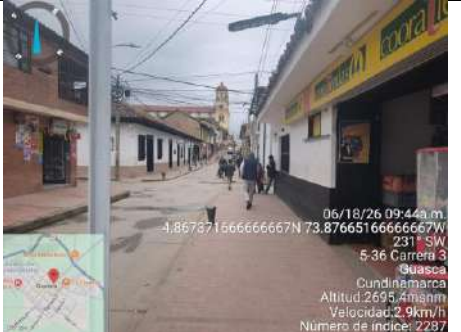
| Nombre sector/tramo | Ubicación | Tipo de superficie | Estado (regular, malo o bueno) | Observaciones | Fotografía |
|---|---|---|---|---|---|
| Carrera 3 entre Calle 5 y Calle 6 | | Pavimento rígido | Regular | El pavimento presenta fisuras longitudinales y transversales | <p>06/18/26 09:44a.m.<br/>4.867371566666667N 73.87665166666667W<br/>231° SW<br/>5:36 Carrera 3<br/>Guasca<br/>Cundinamarca<br/>Altitud: 2695.4msnm<br/>Velocidad: 2.9km/h<br/>Número de índice: 2287</p> |

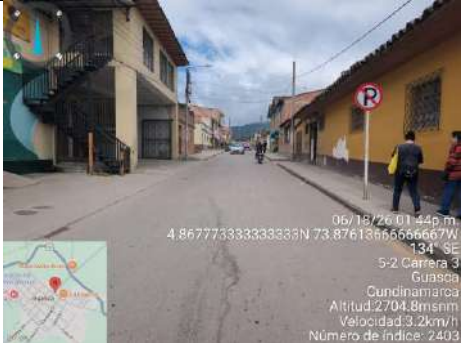
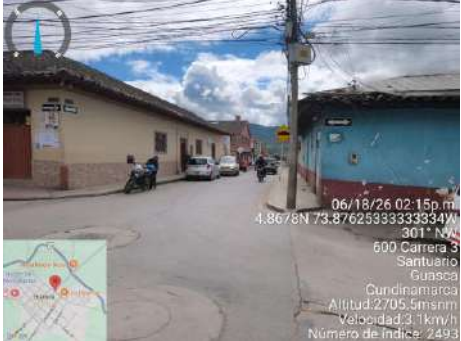
| Nombre sector/tramo | Ubicación | Tipo de superficie | Estado (regular, malo o bueno) | Observaciones | Fotografía |
|---|---|---|---|---|---|
| Calle 6 entre Carrera 2 y Carrera 3 | | Pavimento rígido | Regular | El pavimento presenta fisuras longitudinales y transversales | <p>06/18/26 01:44p.m.<br/>4.867773333333333N 73.87613666666667W<br/>124° SE<br/>5:2 Carrera 3<br/>Guasca<br/>Cundinamarca<br/>Altitud: 2704.8msnm<br/>Velocidad: 3.2km/h<br/>Número de índice: 2493</p> <p>06/18/26 02:15p.m.<br/>4.8678N 73.8762533333334W<br/>301° NW<br/>600 Carrera 3<br/>Santuario<br/>Guasca<br/>Cundinamarca<br/>Altitud: 2705.5msnm<br/>Velocidad: 3.1km/h<br/>Número de índice: 2493</p> |

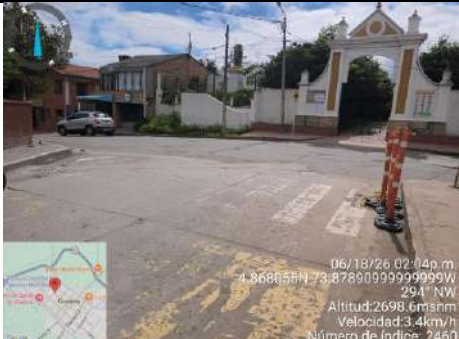
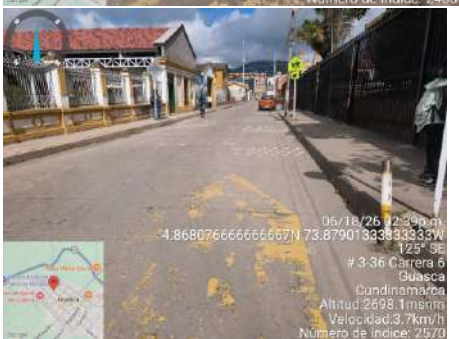
| Nombre sector/tramo | Ubicación | Tipo de superficie | Estado (regular, malo o bueno) | Observaciones | Fotografía |
|---|---|---|---|---|---|
| Calle 6 entre Carrera 3 y Carrera 4 | | Pavimento rígido | Regular | El pavimento presenta fisuras longitudinales y transversales | <p>06/18/26 02:04p.m.<br/>4.868055N 73.87800999999999W<br/>294° NW<br/>Altitud: 2698.6msnm<br/>Velocidad: 3.4km/h<br/>Número de índice: 2460</p> <p>06/18/26 12:39p.m.<br/>4.868076666666667N 73.87901333333333W<br/>129° SE<br/># 3.36 Carrera 5<br/>Guasca<br/>Cundinamarca<br/>Altitud: 2698.1msnm<br/>Velocidad: 3.7km/h<br/>Número de índice: 2570</p> |

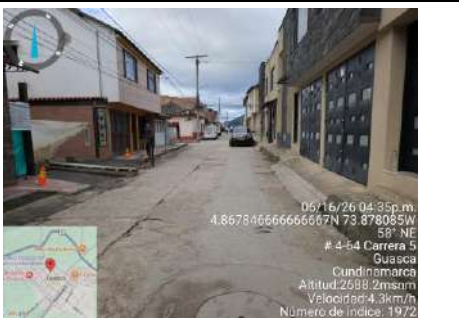
| Nombre sector/tramo | Ubicación | Tipo de superficie | Estado (regular, malo o bueno) | Observaciones | Fotografía |
|---|---|---|---|---|---|
| Carrera 6 | | Pavimento flexible | Bueno | La vía presenta patología de piel de cocodrilo, fisuras transversales y longitudinales, además, de baches de menor envergadura | <p>06/16/26 04:35p.m.<br/>4.867816666666667N 73.878085W<br/>58° NE<br/># 4-64 Carrera 5<br/>Guasca<br/>Cundinamarca<br/>Altitud: 2688.2msnm<br/>Velocidad: 4.3km/h<br/>Número de índice: 1972</p> |

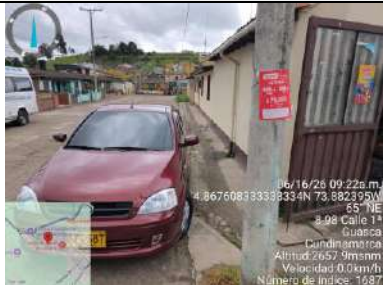
| Nombre sector/tramo | Ubicación | Tipo de superficie | Estado (regular, malo o bueno) | Observaciones | Fotografía |
|---|---|---|---|---|---|
| Calle 1 A entrando a Guasca | Costado izquierdo | Rígido y vegetal | Regular | El andén presenta segmento en concreto y afirmado hasta el cruce veredal San José | |

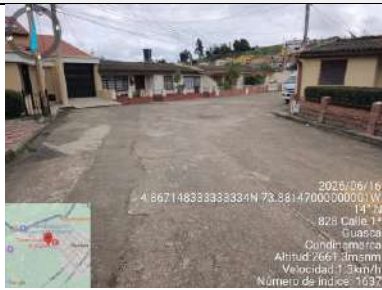
| Nombre sector/tramo | Ubicación | Tipo de superficie | Estado (regular, malo o bueno) | Observaciones | Fotografía |
|---|---|---|---|---|---|
| Carrera 7a | Entrando por Calle 1 a, andes en ambos costados | Rígido | Regular | Se presenta cambios de nivel y ancho variable. | <p>2025/06/16<br/>4.867148333333334N 73.88147000000000W<br/>19° 22' 14" N<br/>828 Calle 1a<br/>Guasca<br/>Cundinamarca<br/>Altitud 2661.3msnm<br/>Velocidad 0.0km/h<br/>Número de índice: 1032</p> |

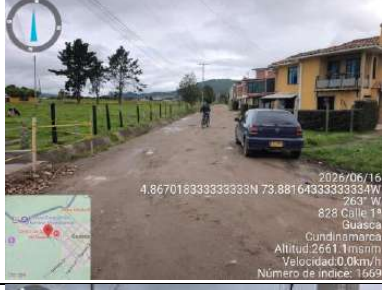
| Nombre sector/tramo | Ubicación | Tipo de superficie | Estado (regular, malo o bueno) | Observaciones | Fotografía |
|---|---|---|---|---|---|
| Vía vereda San Jose | Entrando por la calle 1a | Afirmado | Malo | No existe andén, las personas transitan por la vía | <p>2026/06/16<br/>4.867018333333333N 73.88164333333334W<br/>263° W<br/>828 Calle 1a<br/>Guasca<br/>Cundinamarca<br/>Altitud 2661.1msnm<br/>Velocidad 0.0km/h<br/>Número de índice: 1662</p> |

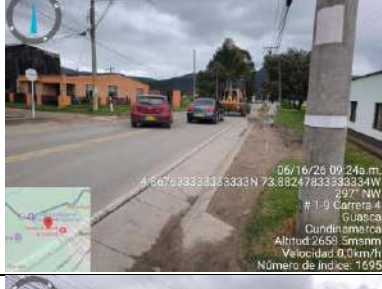
| Nombre sector/tramo | Ubicación | Tipo de superficie | Estado (regular, malo o bueno) | Observaciones | Fotografía |
|---|---|---|---|---|---|
| Calle 1a | Hacia el salitre saliendo de Guasca | No presenta andén / | Malo | Se forma un sendero natural por el paso de los peatones | <p>06/16/26 09:24a.m.<br/>4.867533333333333N 73.88247833333334W<br/>297° NW<br/># 1.9 Carrera 4<br/>Guasca<br/>Cundinamarca<br/>Altitud 2658.5msnm<br/>Velocidad 0.0km/h<br/>Número de índice: 1693</p> |

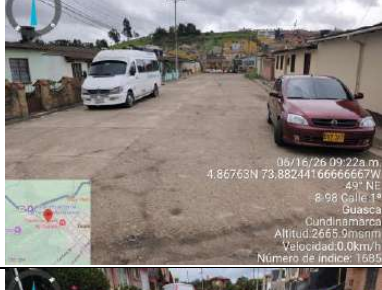
| Nombre sector/tramo | Ubicación | Tipo de superficie | Estado (regular, malo o bueno) | Observaciones | Fotografía |
|---|---|---|---|---|---|
| Calle 1a | Entrando a Guasca | No presenta andén | Malo | No existe paso peatonal la gente usa el sendero natural | <p>06/16/26 09:22a.m.<br/>4.86763N 73.8824166666667W<br/>29° NE<br/>8.96 Calle 1a<br/>Guasca<br/>Cundinamarca<br/>Altitud 2655.9msnm<br/>Velocidad 0.0km/h<br/>Número de índice: 1685</p> |

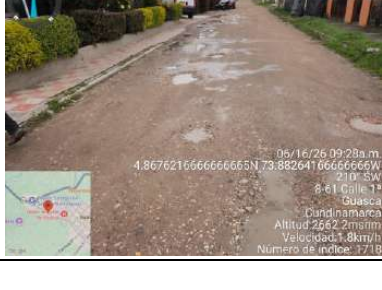
| Nombre sector/tramo | Ubicación | Tipo de superficie | Estado (regular, malo o bueno) | Observaciones | Fotografía |
|---|---|---|---|---|---|
| Calle 3 | Entrando a la Calle 3 con calle 1a ambos costados | Rígido | Regular | Anden angosto en ambos costados de la calle 3 | <p>06/16/26 09:28a.m.<br/>4.867621666666665N 73.88264166666666W<br/>210° SW<br/>8.61 Calle 1a<br/>Guasca<br/>Cundinamarca<br/>Altitud 2652.2msnm<br/>Velocidad 0.0km/h<br/>Número de índice: 1718</p> |

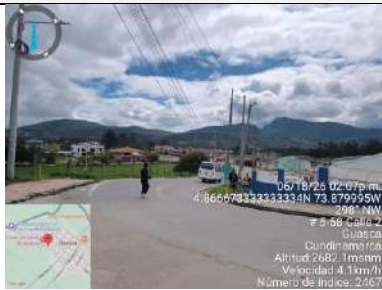
| Nombre sector/tramo | Ubicación | Tipo de superficie | Estado (regular, malo o bueno) | Observaciones | Fotografía |
|---|---|---|---|---|---|
| Carrera 6 con Calle 1a | Sentido hacia casco urbano, costado derecho | Anden articulado de ladrillo recocido | Bueno | En el andén se presentan obstáculos como árboles, señales de tránsito, y vegetación | |

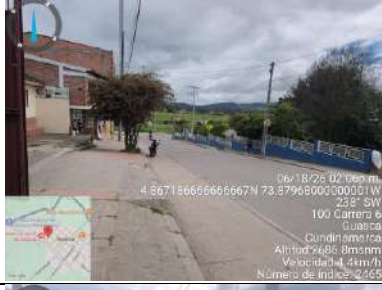
| Nombre sector/tramo | Ubicación | Tipo de superficie | Estado (regular, malo o bueno) | Observaciones | Fotografía |
|---|---|---|---|---|---|
| Carrera 6 con Calle 1a | Sentido hacia casco urbano costado izquierdo | Rígido | Regular/Bueno | El andén presenta cambios de nivel, obstáculos por postes de luz y reparcho por reparaciones | |

Entre las observaciones recurrentes se mencionan cambios de nivel, ancho variable del andén, y presencia de postes, señalización u otros elementos, como vegetación, que

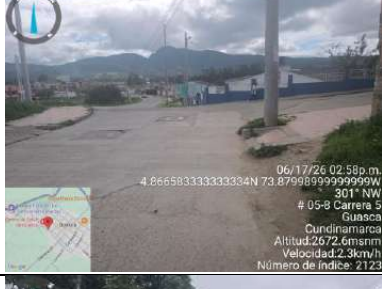
| Nombre sector/tramo | Ubicación | Tipo de superficie | Estado (regular, malo o bueno) | Observaciones | Fotografía |
|---|---|---|---|---|---|
| Calle 1a con Carrera 6 | Saliendo del casco urbano, costado derecho en el centro de salud | Anden articulado de ladrillo recocido | Bueno | Se presenta vegetación sobre el andén | |

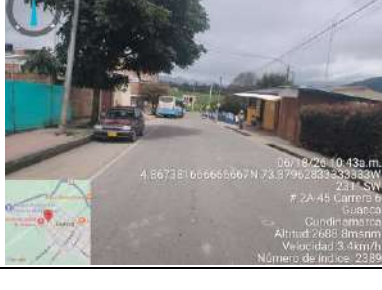
| Nombre sector/tramo | Ubicación | Tipo de superficie | Estado (regular, malo o bueno) | Observaciones | Fotografía |
|---|---|---|---|---|---|
| Calle 1 con carrera 6 | Entrando a Vía municipal por Calle 1 - Intersección - Costado derecho | Anden articulado de ladrillo recocido | Bueno | Vegetación sobre el andén | |

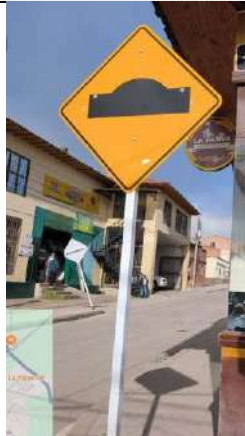
| Estado | Observaciones | Fotografía |
|---|---|---|
| Buena | Tablero de la señal sin daños y lisa. Poste recto y sin corrosión. Libre de obstáculos y visible a la distancia. Con colores conservados. Libre de grafitis. | |

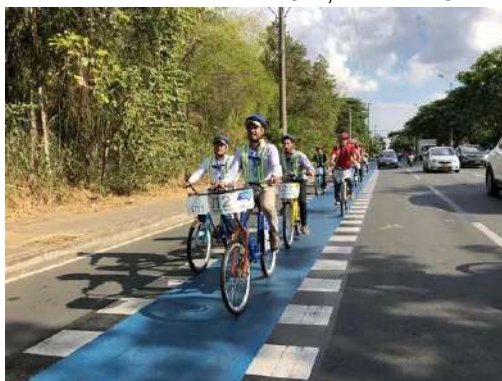
Bici carril en la ciudad de Cali, Valle del Cauca

El proyecto contempla la implementación de infraestructura ciclista segura y segregada en corredores estratégicos del municipio, con el propósito de mejorar las condiciones de circulación, reducir conflictos con vehículos motorizados y promover el uso de la bicicleta como medio de transporte cotidiano. Incluye elementos de segregación física y visual, así como señalización horizontal y vertical. Conforme a la Guía de Ciclo-infraestructura para Ciudades Colombianas (Ministerio de Transporte, reglamentada por la Resolución 3258 de 2018), implica estructura de pavimento propia y geometría diseñada.

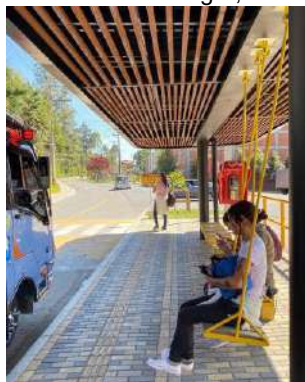
Parada de bus- Rionegro, Antioquia

El proyecto busca mejorar las condiciones de seguridad, comodidad y accesibilidad de las paradas de transporte público mediante la instalación de señalización informativa y mobiliario urbano. Incluye elementos como señalización de rutas y horarios, iluminación, bancas y estructuras de protección frente a las condiciones climáticas, contribuyendo al ordenamiento del espacio público y a una mejor experiencia del usuario.

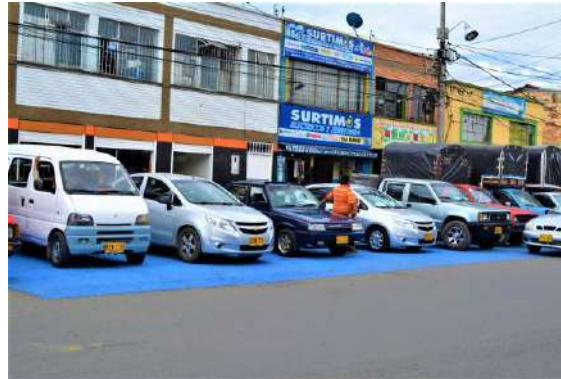
Zonas Azules de Estacionamiento, Facatativá.

El proyecto busca organizar y regular el estacionamiento en vía mediante la delimitación y señalización de zonas autorizadas, facilitando el cumplimiento de las normas y reduciendo conflictos asociados al parqueo. Incluye análisis técnico para identificación de sectores e implementación a través de señalización vertical y horizontal para definir espacios, restricciones, horarios y condiciones de uso.

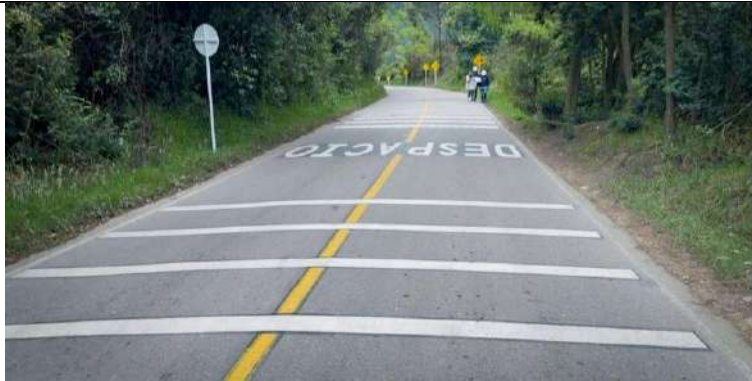
Proyecto vías para la vida, Cundinamarca

Señalización de sectores priorizados para la seguridad vial mediante elementos verticales, horizontales y medidas complementarias de infraestructura, de acuerdo con las características de cada punto y con el Manual de Señalización Vial vigente. Señalización vertical: instalación, reposición o actualización de señales reglamentarias, preventivas e informativas. Podrá contemplar señales relacionadas con regulación de velocidad, zonas escolares, prioridad peatonal, cruces peatonales, circulación y advertencia de condiciones particulares de la vía. Señalización horizontal: demarcación sobre la calzada mediante pintura vial u otros materiales, incluyendo cruces peatonales, líneas de detención, canalización de movimientos, símbolos, marcas viales y demás elementos requeridos para ordenar la circulación. Medidas complementarias: podrán contemplar elementos de canalización, segregación y adecuaciones puntuales de cruces que permitan mejorar las condiciones de circulación de los diferentes actores viales. Las zonas escolares tendrán prioridad para la identificación y priorización de intervenciones, sin limitar la atención de otros puntos de riesgo de siniestralidad vial identificados en el municipio. De acuerdo con los resultados del diagnóstico, las zonas identificadas para la posible focalización de las intervenciones corresponden a la Calle 1 entre carrera 2 y carrera 4, sector asociado al colegio; Calle 1 con carrera 3A, sector de acceso y salida de estudiantes; Calle 1 con carrera 6 y calle 1A, sector próximo a la unidad médica; Calle 6 con vía departamental; Calle 1A, próximo al Centro de Salud de Guasca; salida hacia la vereda La Floresta, sector de la Villa Olímpica; y salida hacia el barrio Villa Alicia.

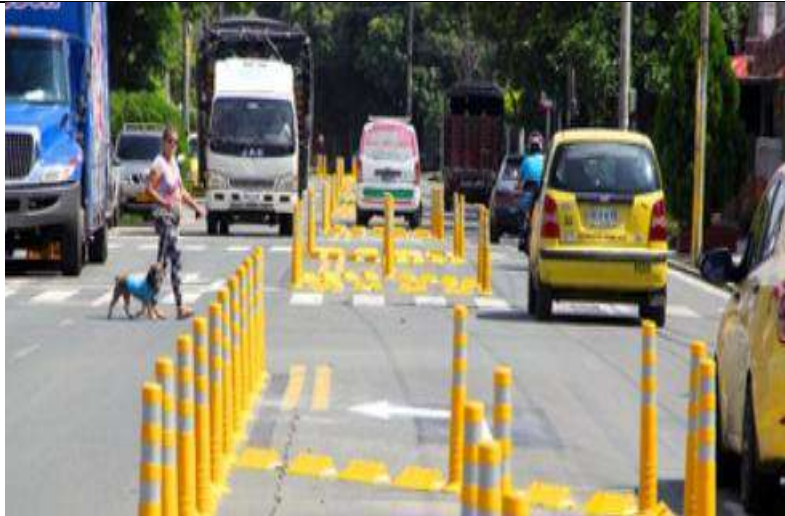
Medidas de pacificación

Aplicación de medidas físicas y de señalización orientadas a gestionar la velocidad, de acuerdo con las características de cada sector y las condiciones de operación de la vía. Las medidas podrán contemplar dispositivos de pacificación del tránsito, demarcación horizontal, señalización preventiva y reglamentaria, estrechamientos visuales o físicos de la calzada, canalización de trayectorias y otros elementos de bajo costo que permitan favorecer velocidades acordes con las características del entorno. La selección de las medidas deberá considerar el tipo de vía, las actividades desarrolladas en el entorno, la presencia de peatones y otros usuarios vulnerables, las condiciones de circulación y la velocidad observada en cada sector. De acuerdo con los resultados del diagnóstico y la identificación realizada por el municipio, las zonas identificadas para la posible focalización de las intervenciones corresponden a la Calle 6, Carrera 3 entre calles 4 y 8 (Calle Caliente), Carrera 6 y Calle 1, considerando los sectores escolares, de equipamientos y accesos identificados a lo largo del corredor.

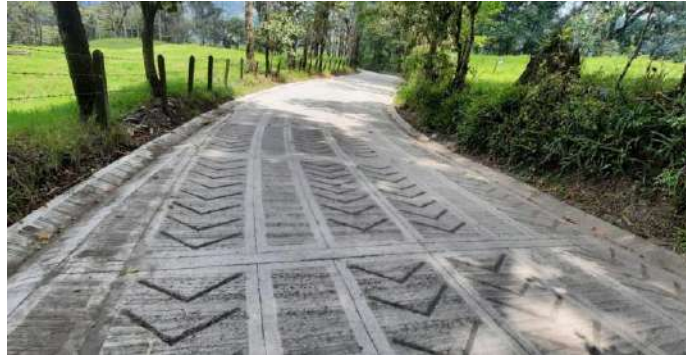
Proyecto de placa huellas en alianza ICCU-IDACO

La definición de las soluciones deberá considerar las condiciones geotécnicas, topográficas e hidráulicas del corredor, las características de la superficie de rodadura, las cargas y composición del tránsito, las pendientes y los niveles de deterioro existentes.

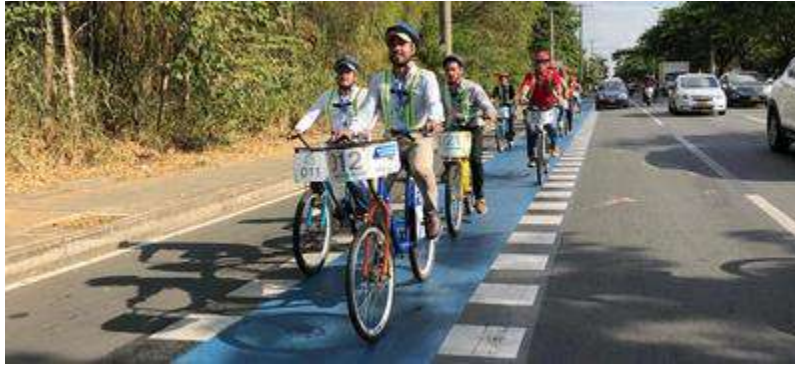
Bici carril en la ciudad de Cali, Valle del Cauca

El proyecto contempla la adición de elementos de segregación física y visual a calzadas ya construidas, para habilitar carriles exclusivos para bicicletas sin necesidad de obra civil nueva ni derecho de vía adicional. Contempla segregación física (bordillos, bolardos, delineadores, jardineras o separadores prefabricados) y segregación visual (marcas viales, color o textura de pavimento, pictogramas, señalización vertical y horizontal).

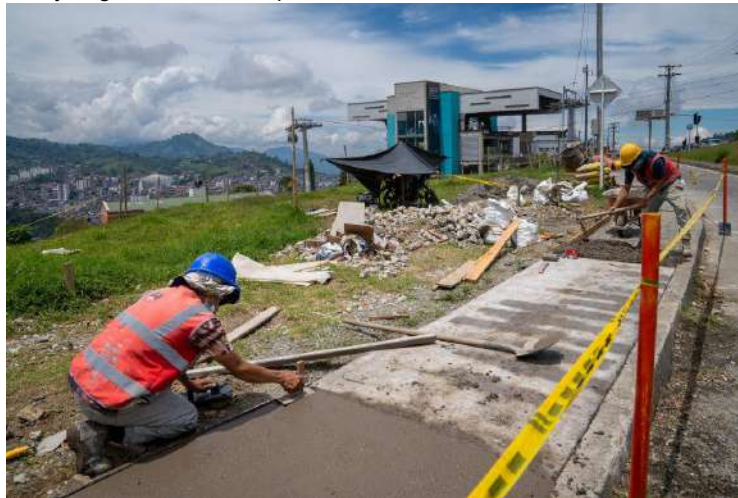
Más accesibilidad y seguridad con la reposición de andenes en el sector de La Fuente, Manizales

El proyecto contempla la intervención, rehabilitación y/o construcción de andenes en sectores priorizados, con el fin de mejorar las condiciones de movilidad peatonal y fortalecer la movilidad activa, contribuyendo además a la seguridad vial, la inclusión social y la calidad del espacio público. La intervención debe priorizarse mediante la definición de una red peatonal prioritaria, identificando tramos críticos como accesos a instituciones educativas, centros de salud y paraderos de transporte público.

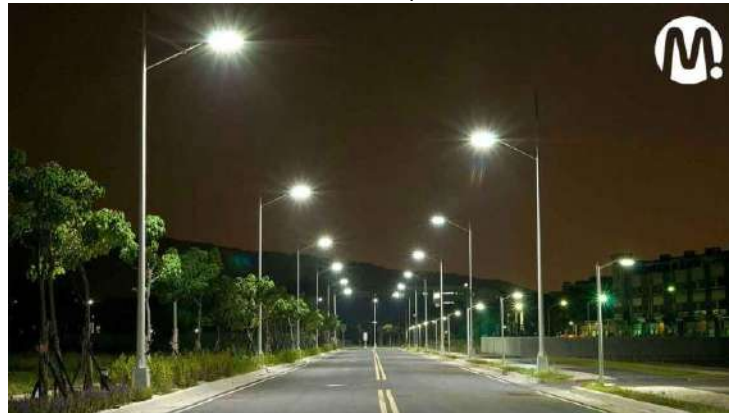
Modernización del alumbrado público de Villavicencio

El proyecto contempla la modernización y/o instalación de luminarias en vías y andenes del municipio, priorizando tecnología LED por su mayor eficiencia energética, con enfoque en mejorar la visibilidad y seguridad de los desplazamientos peatonales nocturnos, cumpliendo el Reglamento Técnico de Iluminación y Alumbrado Público — RETILAP (Resolución 40150 de 2024, Ministerio de Minas y Energía). Se recomienda que la intervención priorice los mismos corredores identificados en la red peatonal prioritaria, para maximizar el impacto conjunto en seguridad.
